Werkend leren wekt enthousiasme voor restauratie

Gotisch kerkraam in Elburg is met Kerstmis klaar

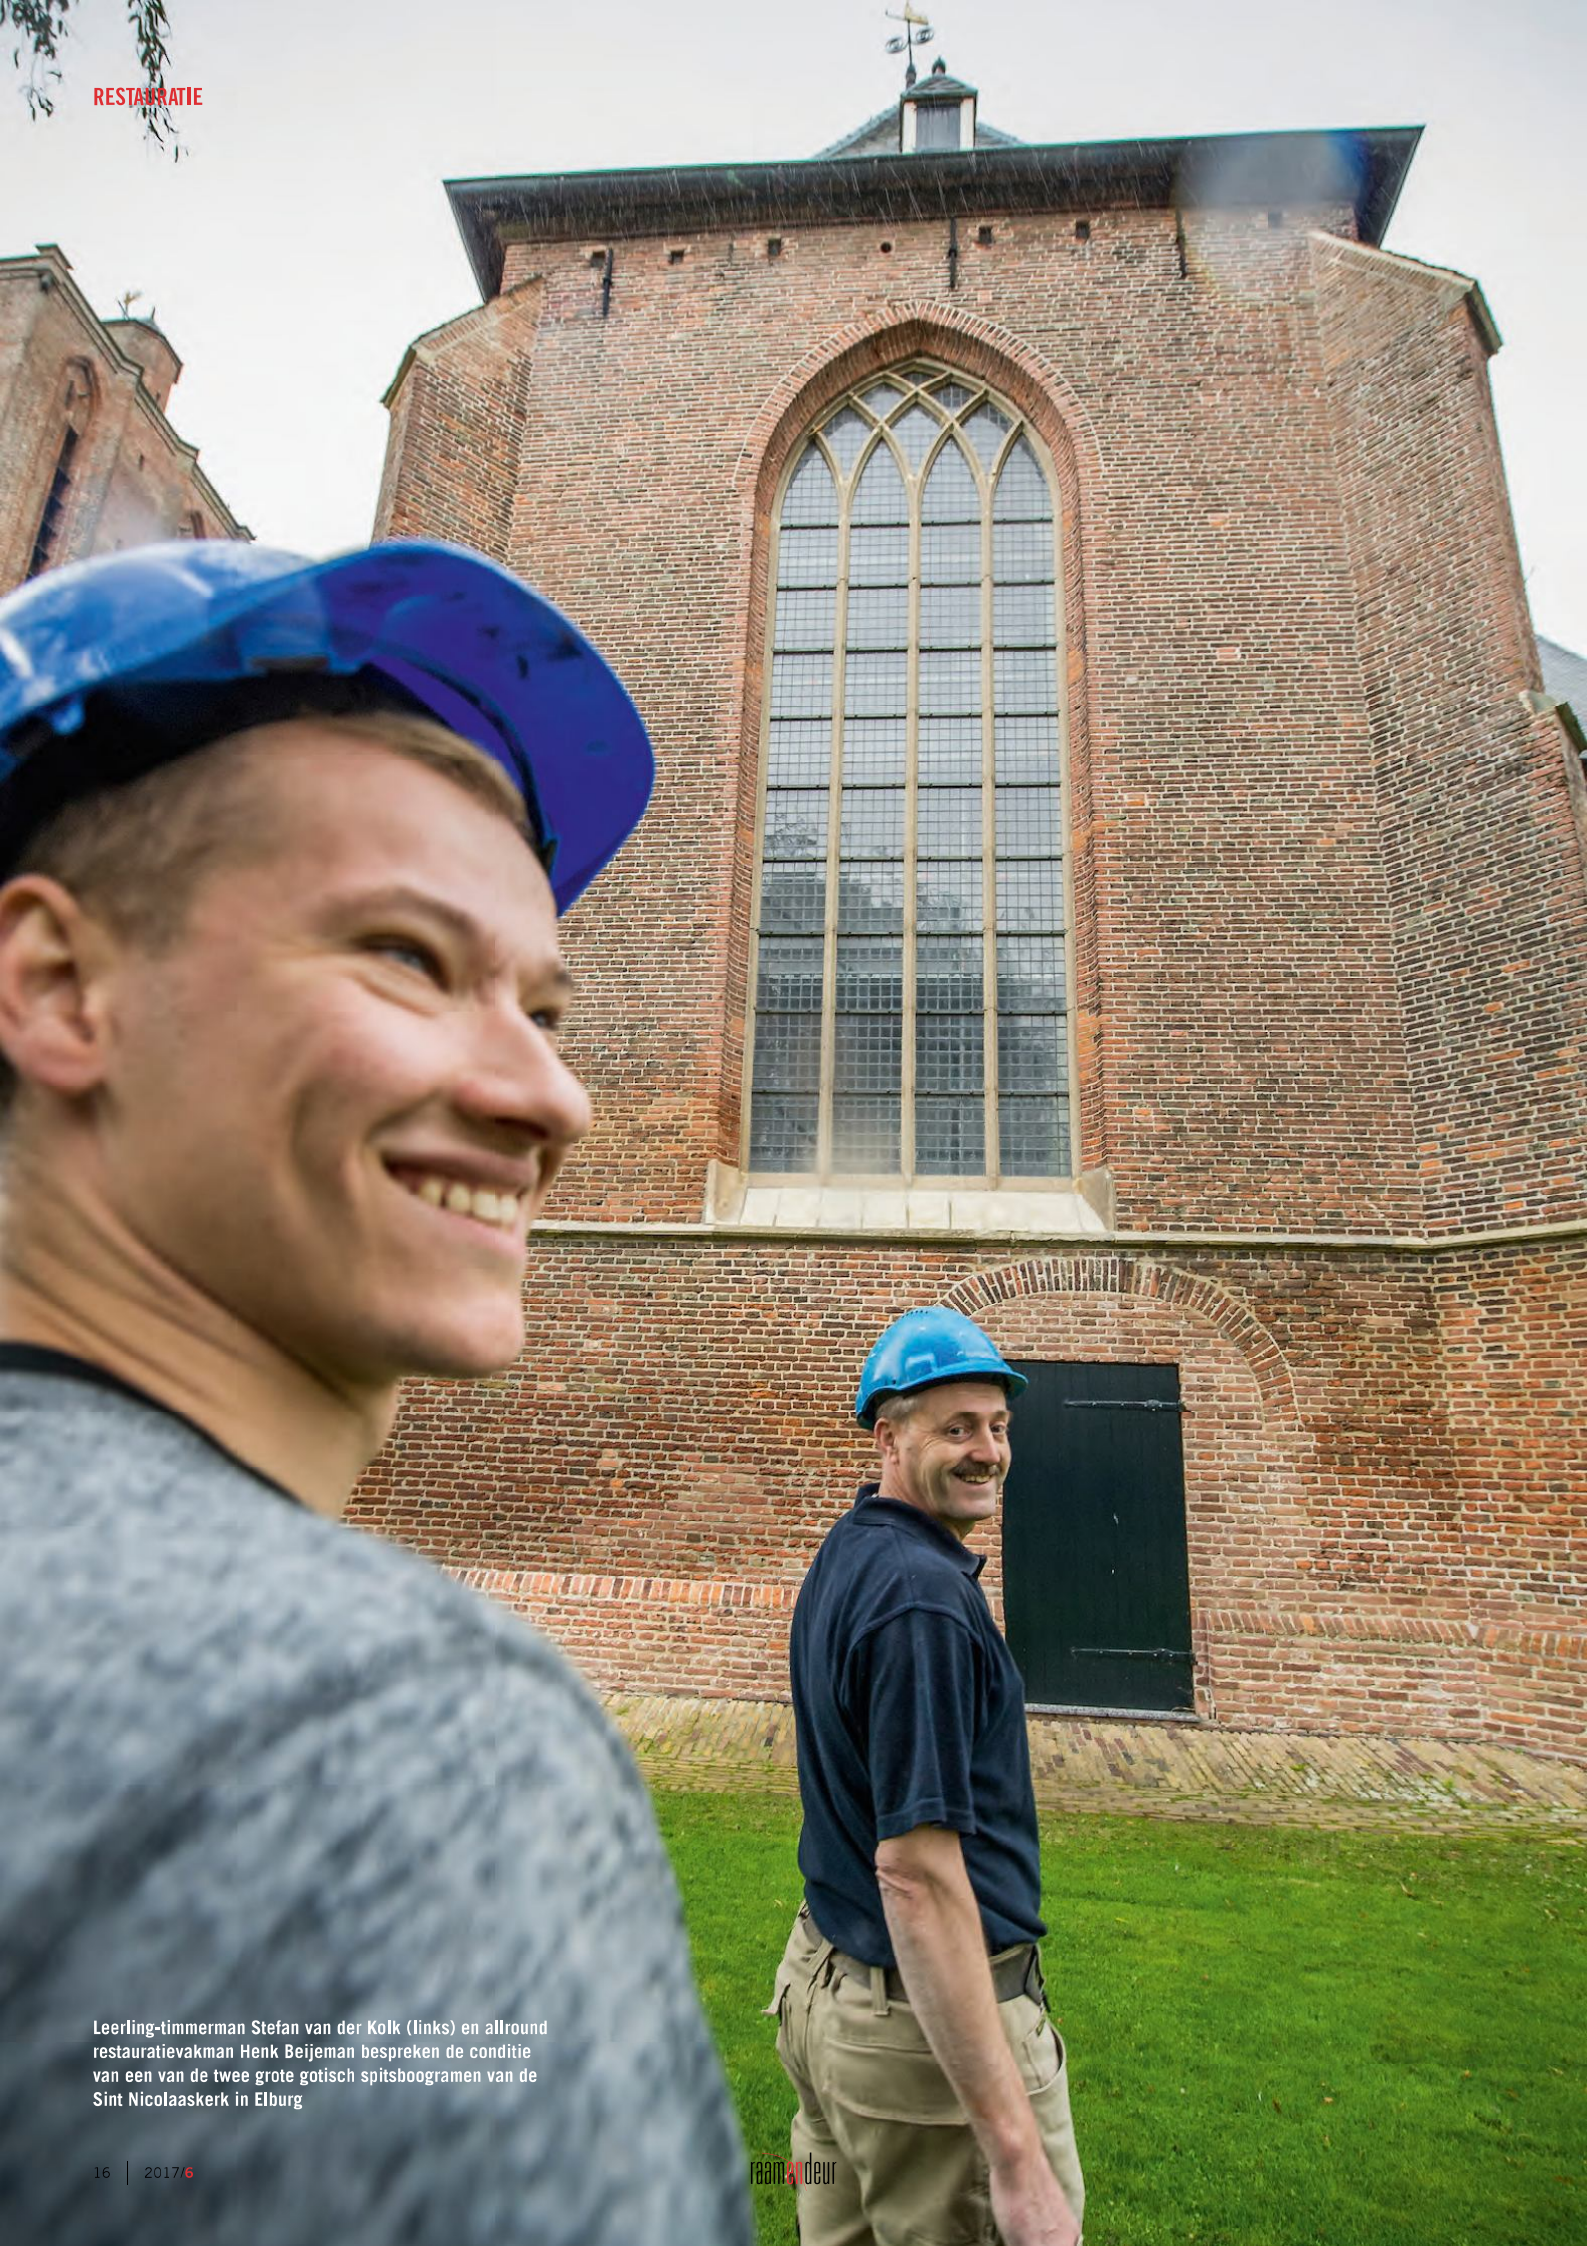
Leerling-timmerman Stefan van der Kolk (links) en allround restauratievakman Henk Beijeman bespreken de conditie van een van de twee grote gotisch spitsboogramen van de Sint Nicolaaskerk in Elburg

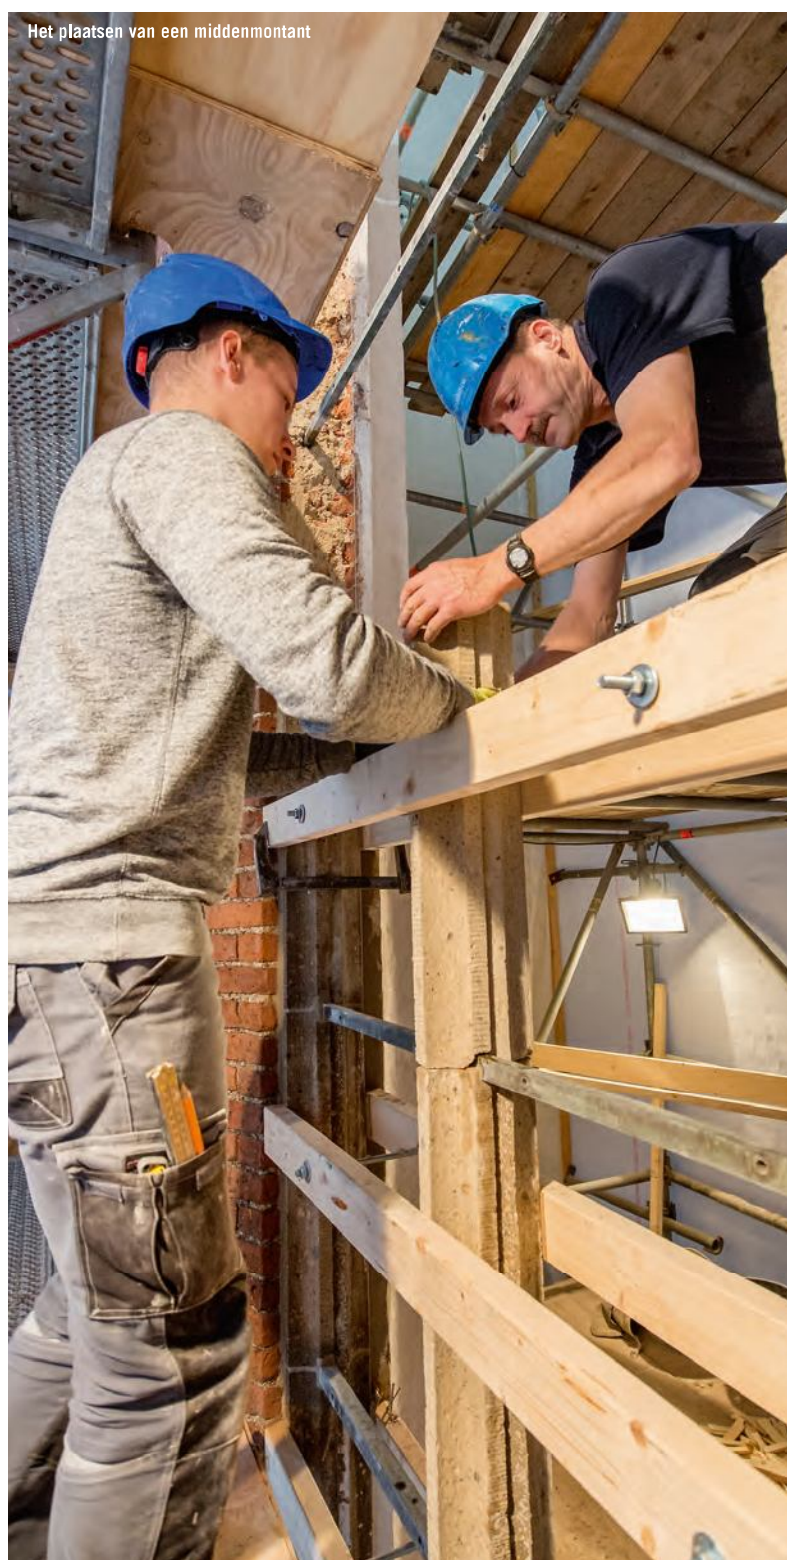
Het plaatsen van een middenmontant

Inmiddels zijn alle vensters van de kerk geïnspecteerd en gedocumenteerd. Bij het noordelijke transept heeft Hanzenbouw werksteigers geplaatst aan weerszijden van het meest risicovolle, grote raam van het transept. Een restauratieploeg met onder anderen Henk Beijeman heeft de wiebelige raamconstructie in de stutten gezet. Daarna zijn stukje bij beetje alle posities van de raamelementen in kaart gebracht en werd de oorspronkelijke maatvoering vastgelegd en afgetekend op de gevelopening. Aansluitingsdetails zijn gefotografeerd. Ten slotte zijn de samenstellende delen van merktekens voorzien en is het raam van boven naar beneden behoedzaam gedemonteerd en opgeslagen. Dat wil zeggen: alle glas-in-lood panelen, alle zij- en middenmontanten en de bronzen brugstaven waarmee het raam was verankerd.

Sinds eind oktober verdwijnen Henk Beijeman en Stefan van der Kolk elke werkdag in de tent van witte steigerfolie. Zowel voor kerkbezoekers als voor nieuwsgierige blikken van buiten blijft de metamorfose van 'Het Raam' nog even afgeschermd. Op een hoogte van twee steigerslagen zijn de restauratiewerkers bezig met het stellen van de natuurstenen montanten die het kader zullen vormen van een spitsboograam van acht meter hoog en drie meter breed. De constructie van het raamwerk bestaat uit een gemetselde raamdorpel met vijf opgaande stijlen van gestapelde tufstenen montanten. De zijmontanten worden ingemetseld in de dagkanten van de muren, de drie middenmontanten staan vrij en worden onderling en met de zijmontanten verbonden door bronzen brugstaven die worden geborgd in de muren.

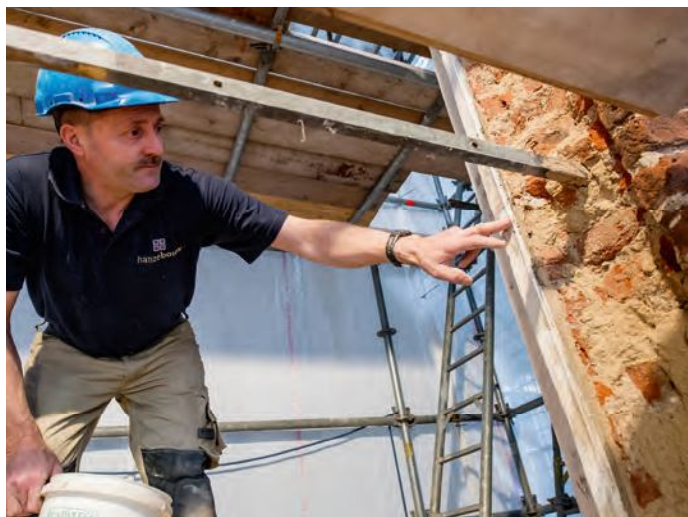
Henk Beijeman geeft het 'vaste' meetpunt aan

Vaste punten voor de maatvoering staan met een potloodschrap aangegeven op de dagkant van het bestaande metselwerk. Beijeman: "Alle raamvakken moeten even breed zijn, dus meten we dat af met één simpel maatlatje. Alleen het noordelijke zijvak is anders, omdat daar de muur enigszins is verzakt. Mijn aanpak lijkt heel veel op de werkwijze van mijn voorgangers. Dat zie ik bijvoorbeeld aan de oude stelhoutjes en wiggen die ik hier en daar vind. Die zijn hetzelfde als die ik gebruik."

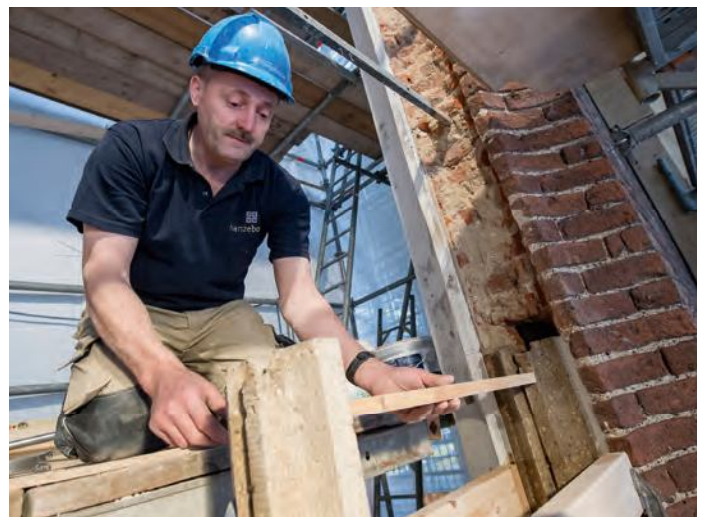
Maatlat voor vaste afstand middenmontant-zijmontant

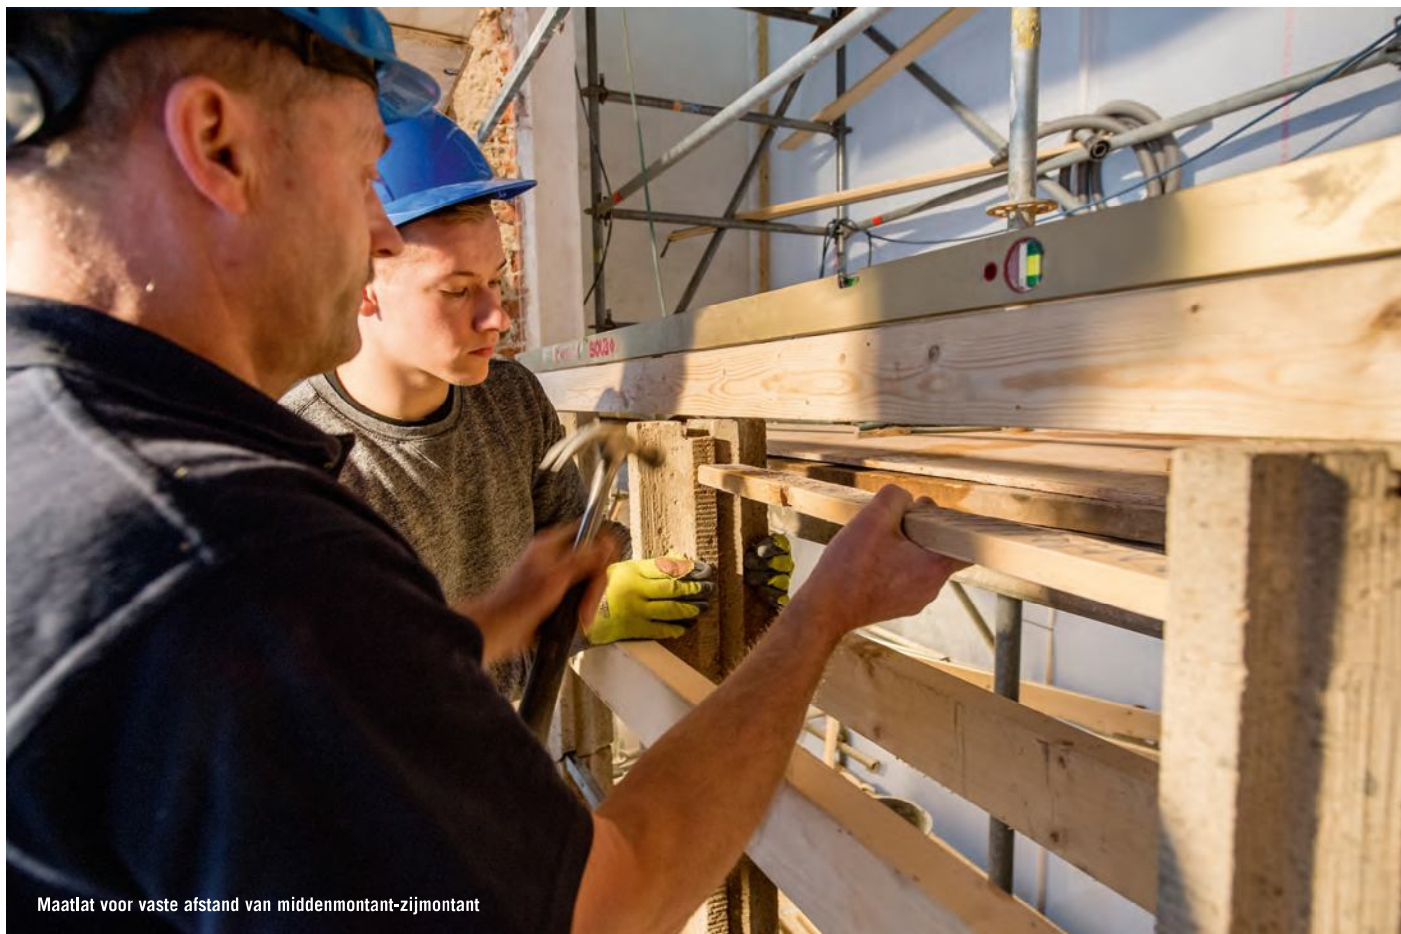
Maatlat voor vaste afstand van middenmontant-zijmontant

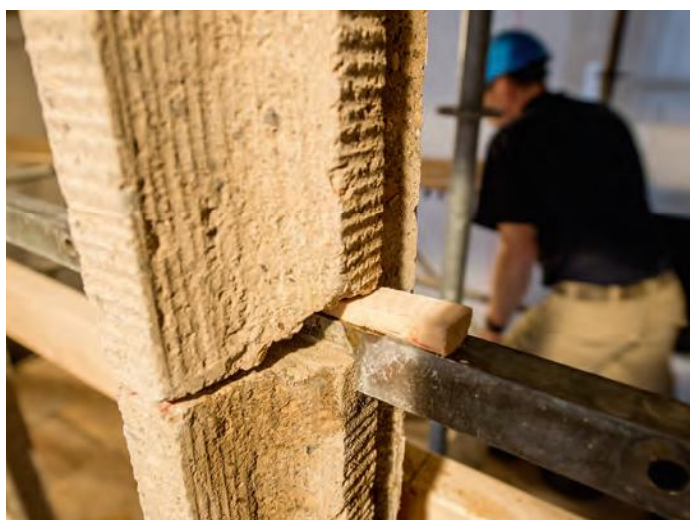
Tijdelijk vastgezet met wiggen tussen middenmontant en brugstaaf

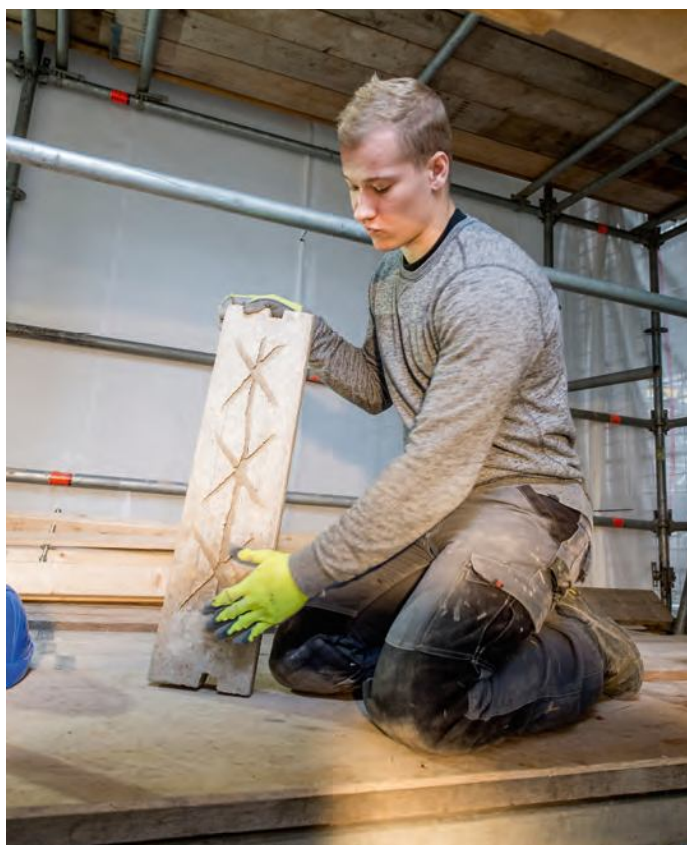
Nader onderzoek wees uit dat de zijmontanten van het raam vrijwel los in de gevelopening stonden. De specie in de dagkanten van het raam waarmee de montanten in het metselwerk zaten, hechtte niet meer. Niet vreemd, omdat de achterkanten van de montanten plat en vlak waren. Blijkbaar was men bij de renovatie in jaren zeventig vergeten om die tufstenen elementen aan de achterzijde wat op te ruwen.

De achterzijde van zijmontant wordt opgeruwd voor betere hechting

Op de steiger in de Elburgse Nicolaaskerk komt leerling Stefan van der Kolk er steeds meer achter hoe veelzijdig en tegelijk specialistisch het werk van een restauratietimmerman kan zijn. Als hij bezig is met het opruwen van de achterzijde van de stenen zijmontanten, is hij feitelijk bezig als een natuursteenbewerker. Ook maakt hij, op verzoek van de glazenier, de sponningen van de montanten vrij van kit, zoals glaszetters dat doen. Stefan: "De glaszetter zei: 'Die kit moet er allemaal af, want daar kan ik geen glaspaneel tegenaan zetten.' Dat is logisch want je kon in het oude werk al zien dat kitten hier niet werkt. We zijn hier terug in het kitloze tijdperk." Als het stelwerk straks is gedaan moeten de aansluitingen van raam en gevelbakstenen afgewerkt worden. Dan mag Stefan, onder de ogen van zijn praktijkbegeleider, de voegspijker pakken om er het voegwerk netjes mee af te werken.
