Monumentaal **nieuw**

Reconstructie neogotische binnenpui

Na de brand in de Urbanuskerk in Amstelveen in 2018 werd J. van de Plas uit Udenhout gevraagd een nieuwe binnenpui te maken voor de sacristie van de kerk. Als gecertificeerde timmerfabriek voor restauratie en renovatie en lid van de Vereniging Restauratie Timmerwerk heeft het bedrijf alle kennis in huis voor deze specialistische opdracht. Directeur Rolf van de Plas vertelt hoe hij met zijn team in samenwerking met restauratie-architect Verlaan & Bouwstra en hoofdaannemer Nico de Bont de binnenpui reconstrueerde.

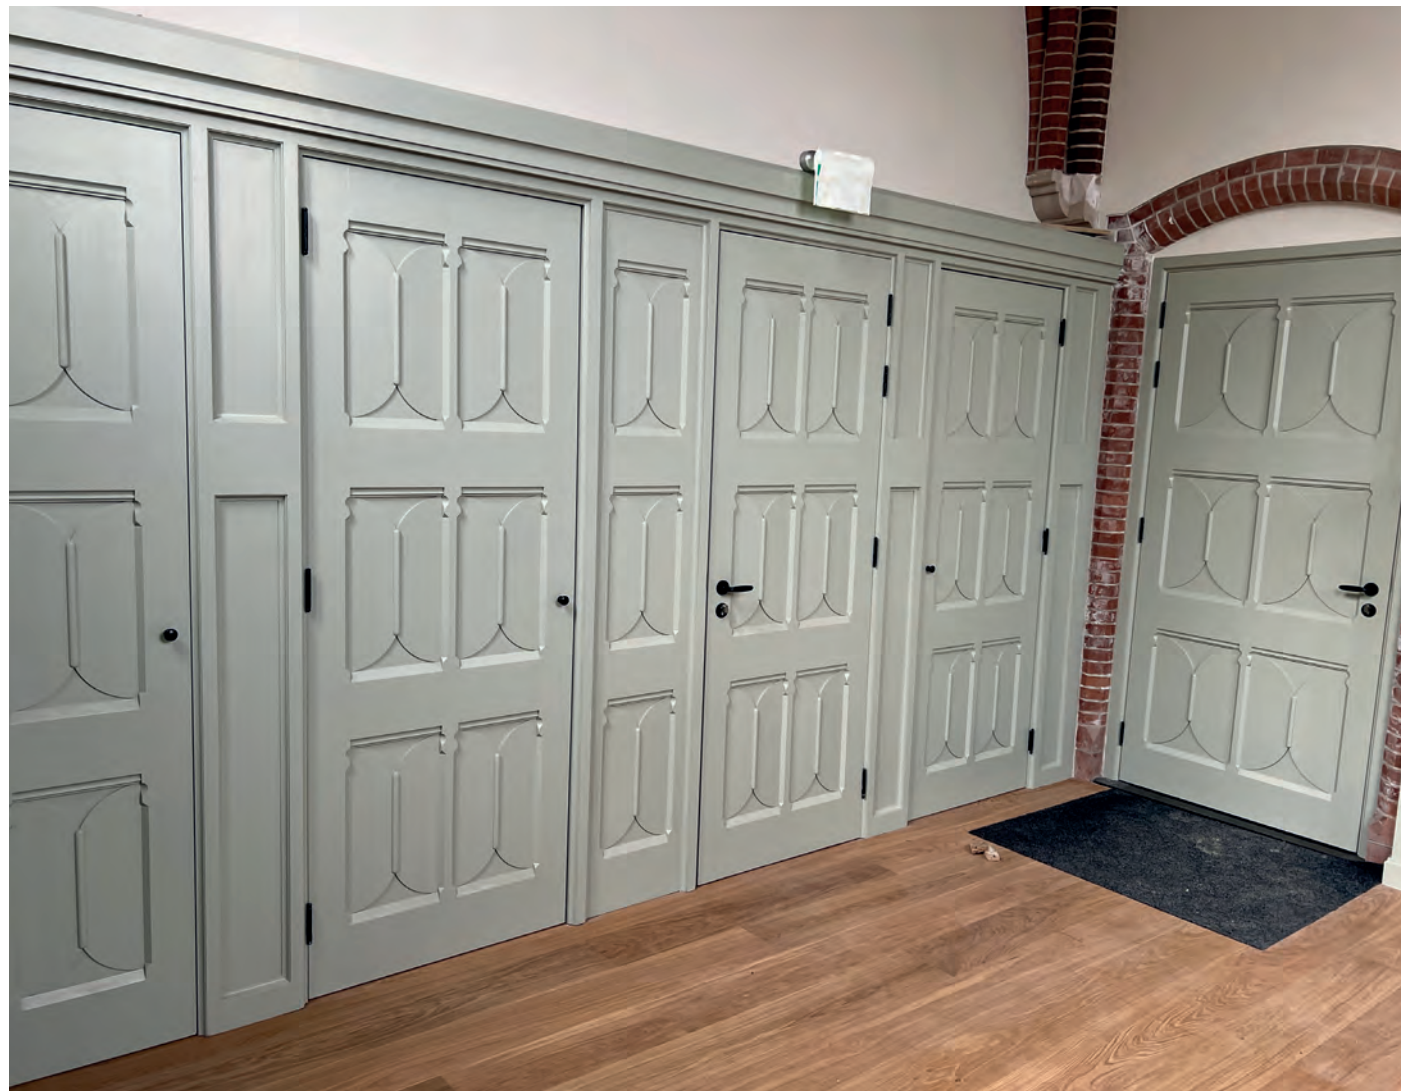
- 1 Na de plaatsing is de binnenpui afgeschilderd door schildersbedrijf Hoogstraten uit Haarzuilens. De deur met de klink is de brandwerende deur. De gehengen zijn ook brandwerend en in het kozijn is een brandwerende strip geplaatst. Achter de andere deuren bevinden zich kasten. Naast de binnenpui maakte J. van de Plas nog een aantal deuren in dezelfde stijl, zoals de deur rechts naast de pui, die naar de kerk leidt.

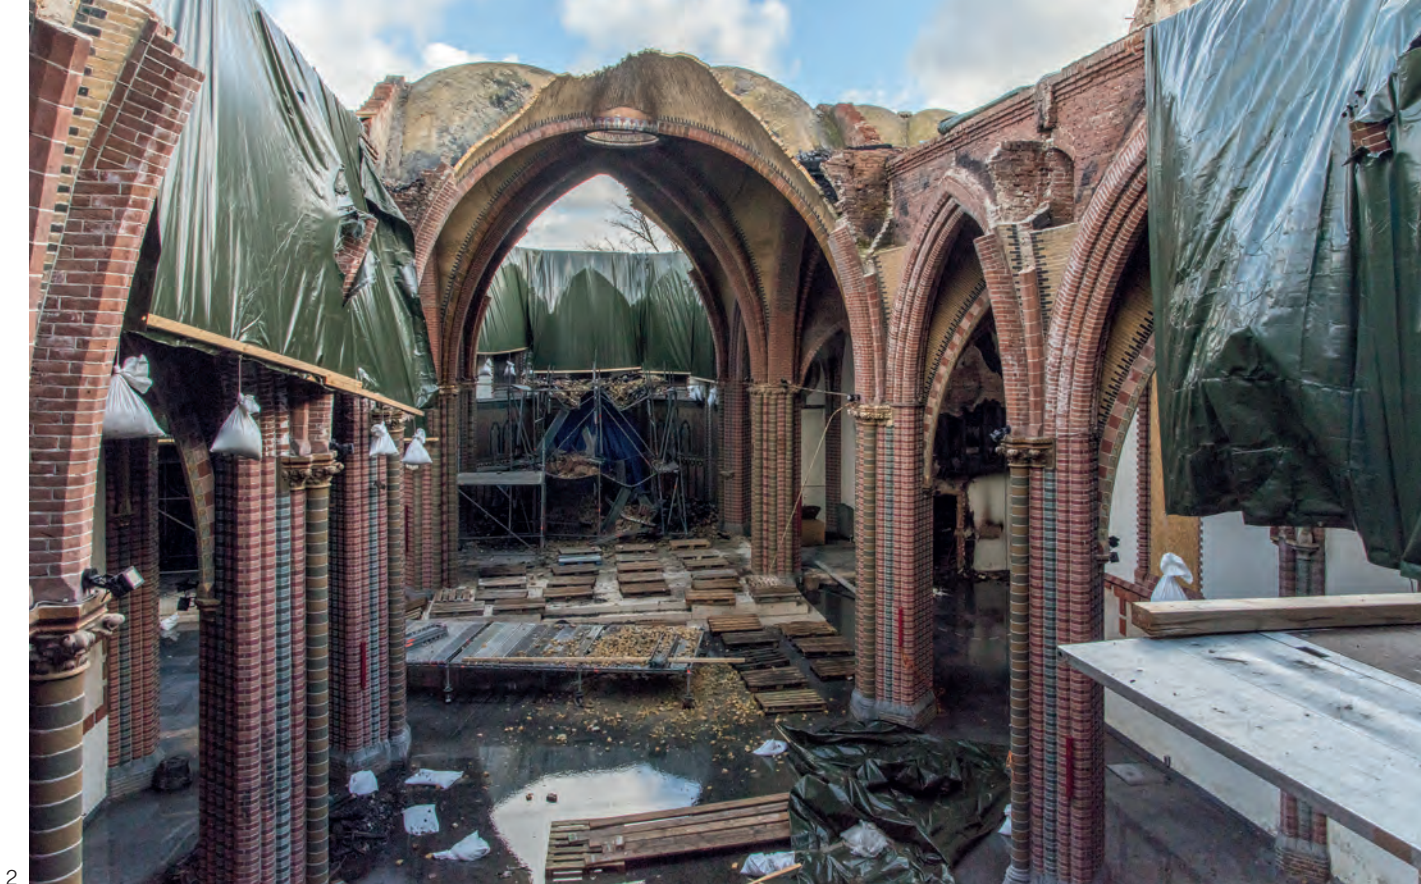
- 2 Een brand verwoestte de Urbanuskerk in 2018. De verwoesting was totaal in de sacristie.
- 3 Op basis van de tekening van restauratie-architect Verlaan & Bouwstra maakte Rolf van de Plas en zijn team een driedimensionale uitwerking van de binnenpui. Vooral de schuinite in de panelen werd zo goed tastbaar. Aan de hand van de monsters kon de uiteindelijke maatvoering tot in detail worden bepaald. Tekening: Verlaan & Bouwstra.

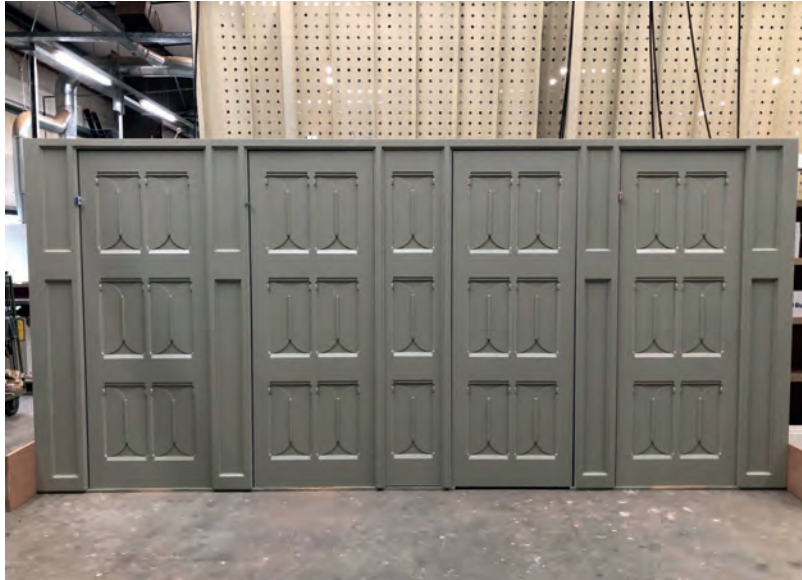
- 4 Het werk in de timmerfabriek J. van de Plas is klaar. Alle onderdelen worden geleverd in de grondlak en de voorlak.
- 5 De deur van de kerk naar de sacristie is aan de kant van de kerk door schildersbedrijf Hoogstraten uit Haarzuilens gehout in een eikenpatroon.
- 6 Detail van een paneeldeur in de sacristie van de Urbanuskerk in Amstelveen.
- 7 Vaklieden van hoofdaannemer Nico de Bont hebben de pui in de sacristie geplaatst.
