In de restauratie moet je kunnen schakelen

Kerkhofkapel Noordwijk

Burgy Bouwbedrijf restaureerde in opdracht van het Bisdom Rotterdam de kerkhofkapel van de Parochie Sint Maarten in Noordwijk. De rooms-katholieke begraafplaats werd in 1884 gesticht op de plek waar Sint Jeroen in 856 de marteldood zou hebben gevonden. De oorspronkelijke opdracht was het uitvoeren van onderhoud, maar dat pakte anders uit. Projectleider Frans van Senten en voorman Arjan Pret vertellen over een bijzonder onderdeel van het werk: de restauratie van de klokkentoren en de klokkenstoel.

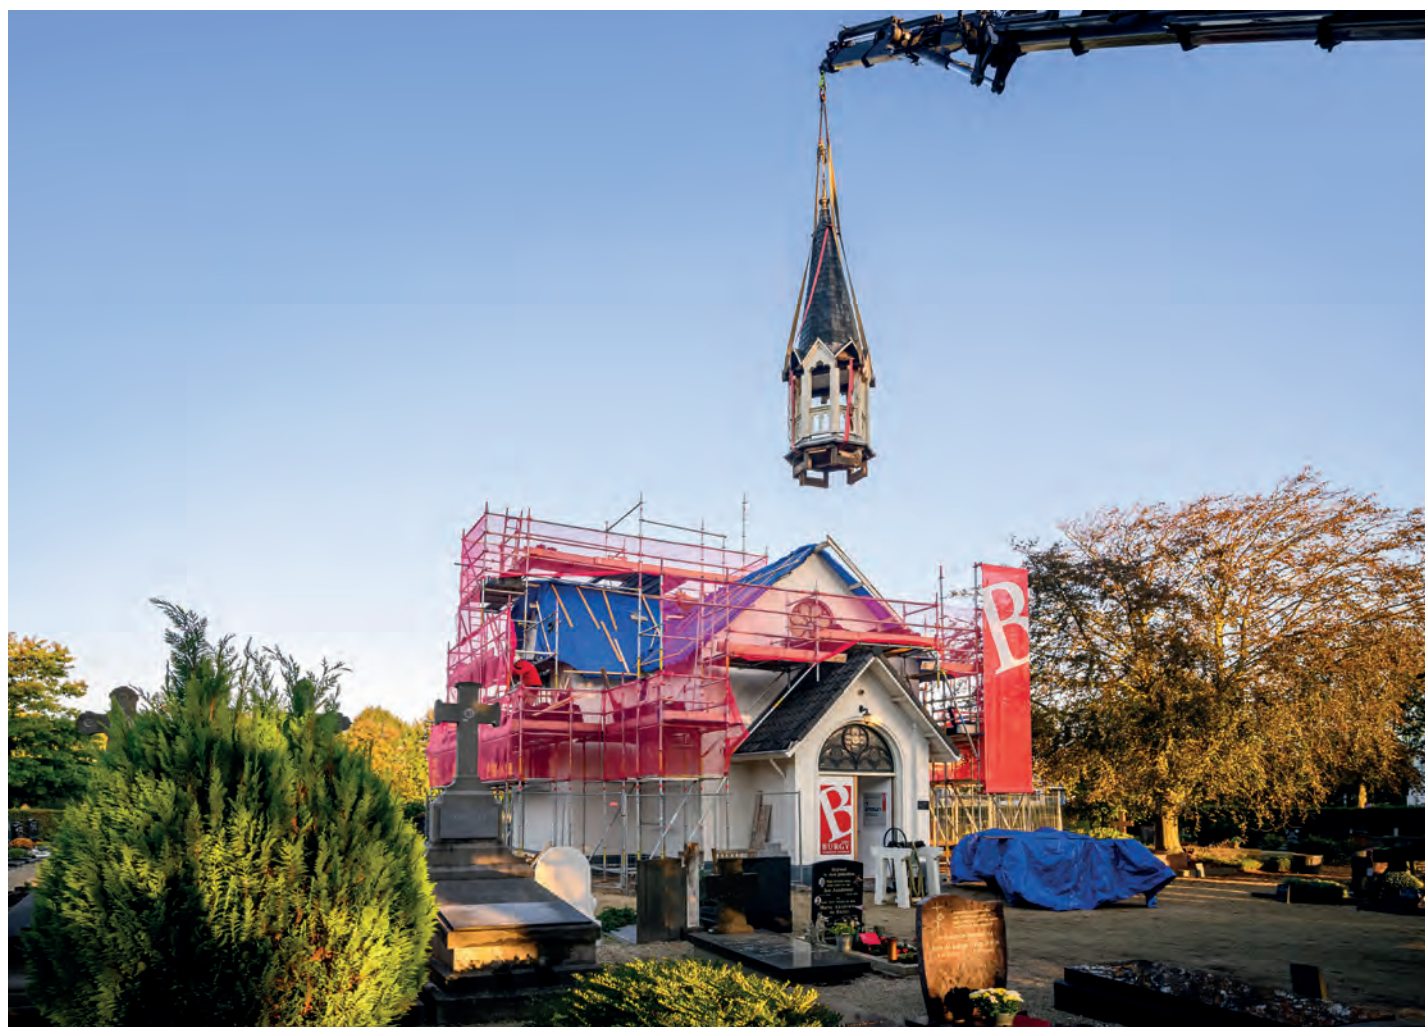
1 **De klokkentoren wordt van het dak getakeld en voor restauratie naar de timmerfabriek van Burgy gebracht.**

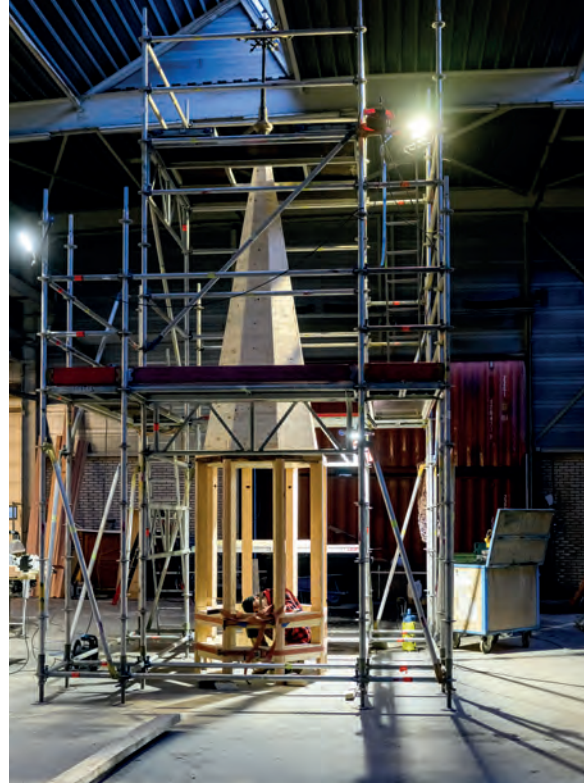
2 **In de werkplaats wordt het torentje opnieuw opgebouwd uit de historische onderdelen die behouden konden worden en nieuwe onderdelen, die gekopieerd zijn naar bestaande onderdelen.**

De klokkentoren en de klokkenstoel zijn in hun geheel van het dak getakeld en voor restauratie naar de timmerfabriek van Burgy Bouwbedrijf in Leiden gebracht. Daar is het torentje helemaal gedemonteerd en werd zichtbaar hoe het precies gemaakt is. Het torentje verkeerde al lang in slechte staat, zoals te zien was aan verstevigingen uit de jaren '80. Deze zijn verwijderd en het torentje heeft zijn oorspronkelijke, slanke vorm met historische detaillering weer teruggekregen. Van het torentje konden het prieltje, het dak en de hekken behouden worden. De staanders zijn allemaal vervangen, evenals de koningsstijl waarop het kruis is bevestigd. Ook het platform waar de klokkenstoel op rust is vernieuwd. Met behulp van de vijfassige CNC-robot zijn deze niet meer te redden onderdelen gekopieerd. Vervolgens is het torentje weer in elkaar gezet met de nog te herstellen historische en nieuwe onderdelen. Schilder Anton van der Put zette het torentje en de klokkenstoel strak in de lak.

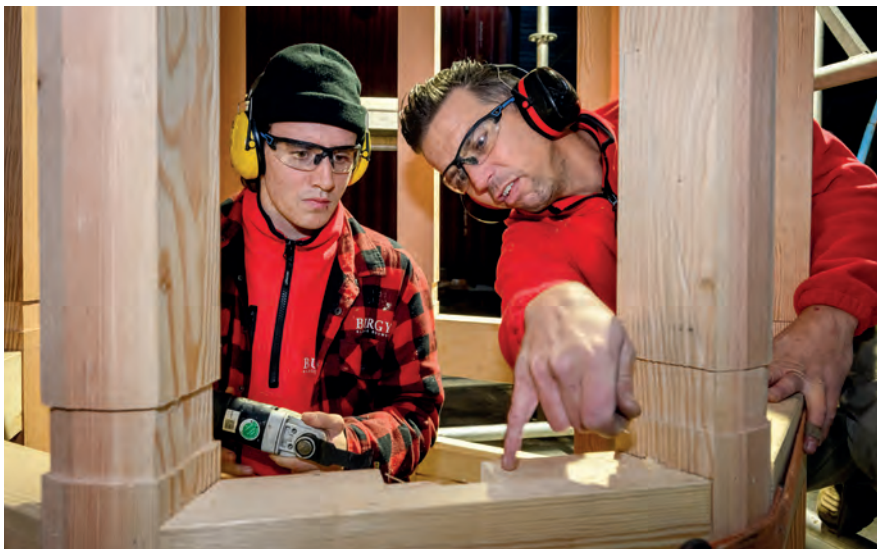
3 **Leermeester Arjan Pret en leerling timmerman Koen van Paassen werken samen aan een houtverbinding voor het nieuwe platform voor de klokkenstoel in het torentje.**

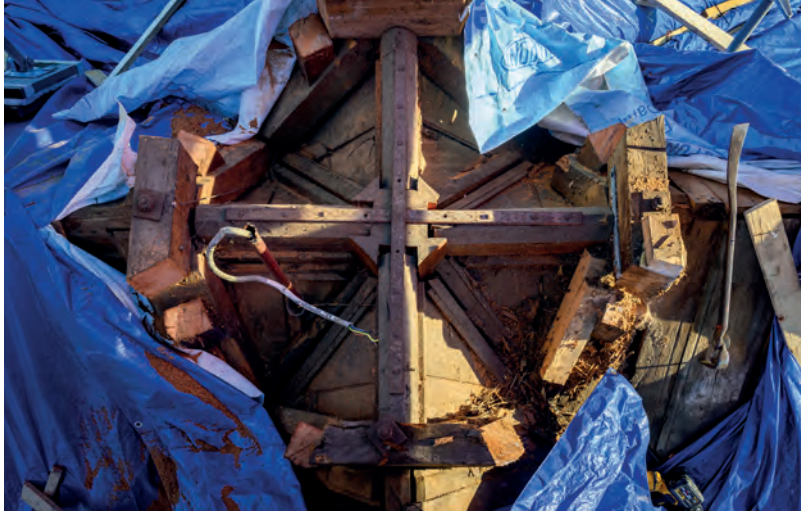
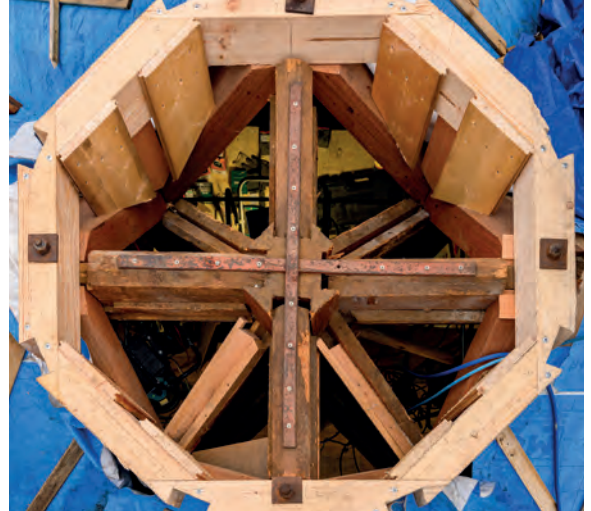
4 De basis van het torentje voor en na de restauratie.

4a

4b

Van Senten komt het vaker tegen. “Bij de opname van de werkzaamheden aan monumenten is vaak niet alles zichtbaar. Bij de kerkhofkapel, die stamt uit 1889, was de oorspronkelijke opdracht het uitvoeren van klein onderhoud. Maar toen we het dak deels hadden opengemaakt, ontdekten we fikse schade door houtrot en houtworm aan de muurplaat, de dakgoten, kilgoten, gordingen, sporen, noem maar op. Vier weken werk werd vier maanden. Dan komt het aan op snel schakelen, zowel met onze eigen timmerfabriek als met de onderaannemers.” Bij zijn eerste bezoek aan de begraafplaats viel het Pret op dat de klokkentoren scheef stond. “Dan weet je gelijk dat je verder moet gaan kijken. Door verschillende oorzaken was er vocht in de constructie getrokken. Bij verder onderzoek ontdekten we dat de hele kapvoet ‘op’ was. Het torentje stond scheef doordat het gewicht het aangetaste hout indrukte.”

In de dakconstructie is een nieuw fundament voor het torentje gemaakt, dat steunt op de nokgordingen en de kilkepers. Eerst is het torentje teruggeplaatst en daarna de klokkenstoel. Van het klokkentorentje is een staander demontabel gemaakt voor de plaatsing, maar ook om er makkelijk bij te kunnen bij toekomstige werkzaamheden. In het leiwerk op het torentje heeft de firma P.H. Frauenfelder loden ventilatiekapjes aangebracht. Een goede ventilatie werkt het beste tegen houtrot. Er zitten wel roostertjes in om insecten en kleine vogeltjes buiten te houden. Het kruis boven op het torentje is ook origineel. Na een roestbehandeling en een schilderbeurt kon het weer teruggeplaatst worden. Klokkengieterij Royal Eijsbouts maakte een nieuwe klok voor het torentje. Deze heeft een magnetische aan-

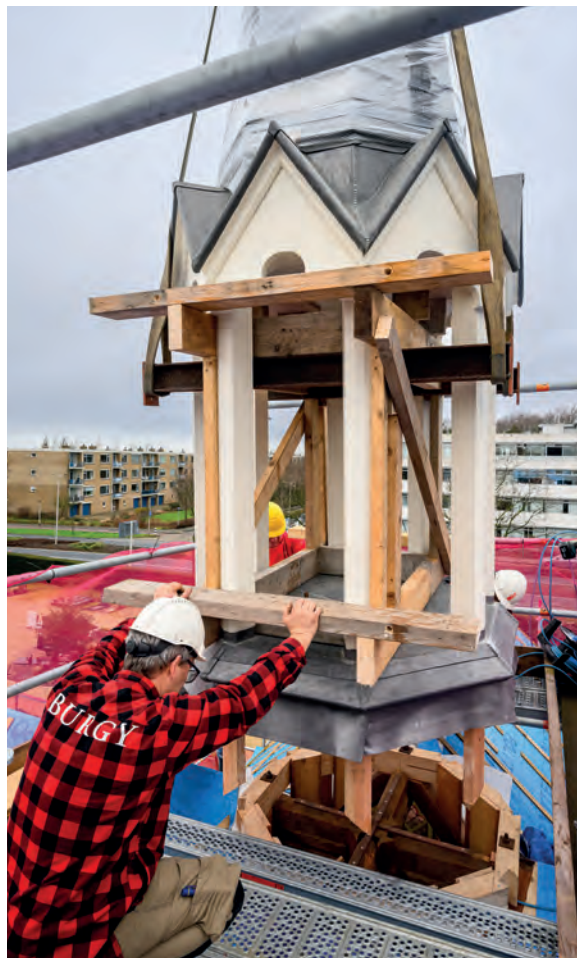
5 De terugplaatsing van de klokkentoren en de klokkenstoel.

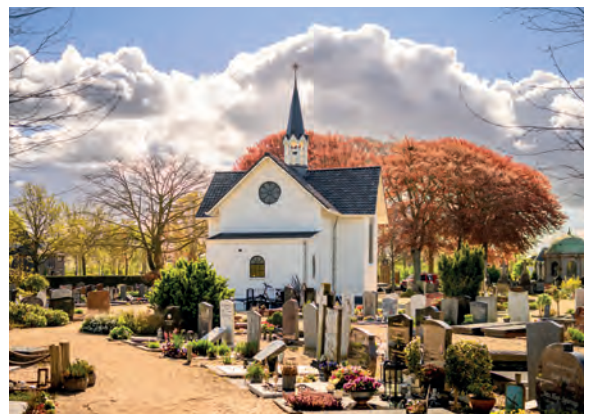
6 Herstelde pracht.
